**CORROSION SECHE ET PROTECTION DES  
ALLIAGES REFRACTAIRES Ni-Cr 80/20**

NOVEMBRE 1957

Relation avec la fatigue et le fluage

Communication présentée à la 6<sup>e</sup> Session du groupe de travail 'Structeurs et Matériaux'  
de l'A.G.A.R.D. à Paris, France 4-8 novembre 1957

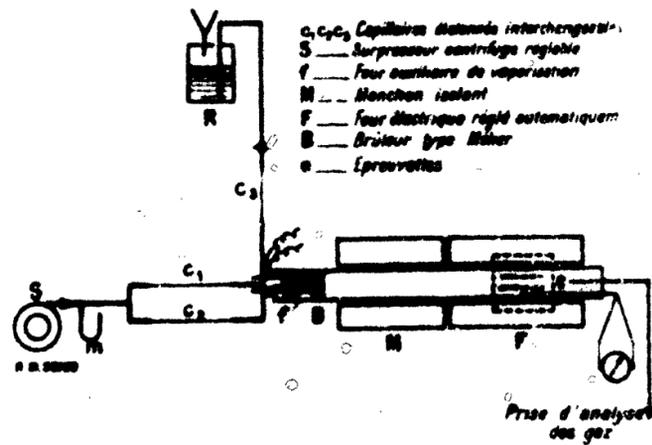
Fig.3 Schéma de l'appareillage de laboratoire permettant l'étude de la corrosion

Un appareillage de laboratoire (fig.3) permet de soumettre des éprouvettes à la fois à l'influence de la température et à celle d'une atmosphère polluée de gaz de combustion<sup>11, 12, 13</sup>.

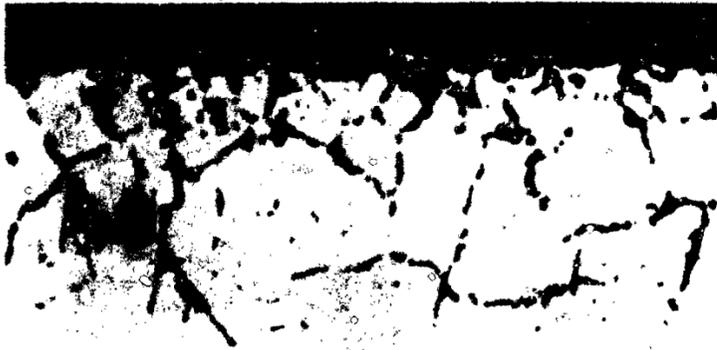
Fig.6 Corrosion fissurante sans attaque (x 600)

- (a) A l'aide de diverses attaques anodiques on a la possibilité de déceler, par des examens au microscope, les variations des teneurs globales en certains éléments (figs. 4, 5, 6)<sup>14, 15</sup>.
- (b) Une précision a été apportée quant à l'appauvrissement progressif des alliages Ni-Cr. soumis aux épreuves de corrosion, en éléments 'durcissants' Ti-Al, et en chrome, élément 'protecteur'. On savait que ces éléments diffusaient vers la surface pour disparaître par oxydations mais un dosage n'en avait pas été fait.

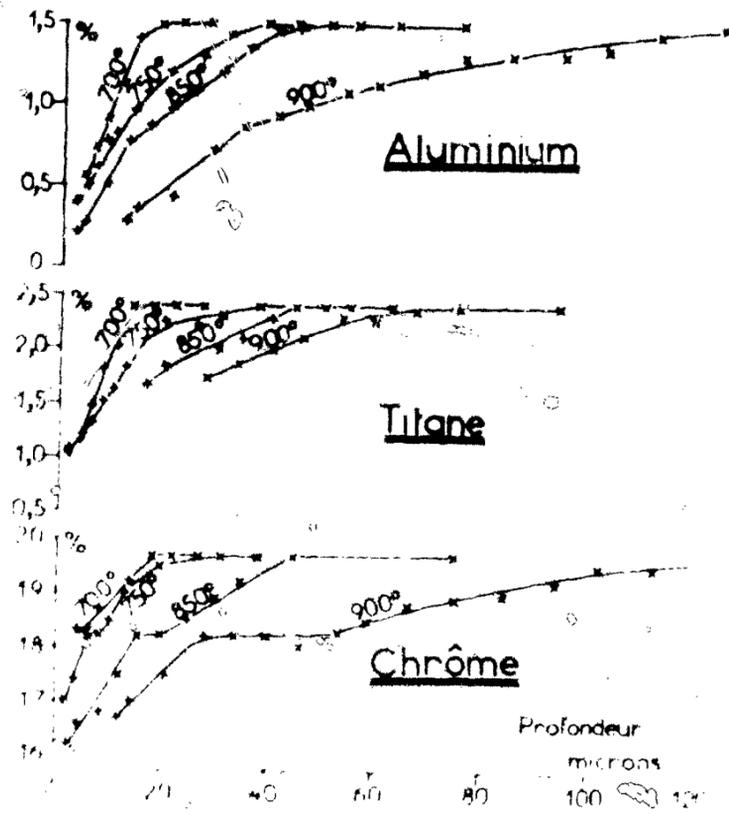
Fig.7 Dosage quantitatif des éléments au voisinage de la surface  
 (En abscisses: profondeur en microns; en ordonnées: teneur de l'échantillon en élément considéré)

L'appauvrissement des alliages a été mesuré par spectrographie en utilisant la méthode de préparation des échantillons qui fut mise au point pour suivre les phénomènes de diffusion en profondeur<sup>16-18</sup>. Les alliages s'appauvrissant en surface, se transforment ainsi superficiellement en d'autres alliages (fig. 7).

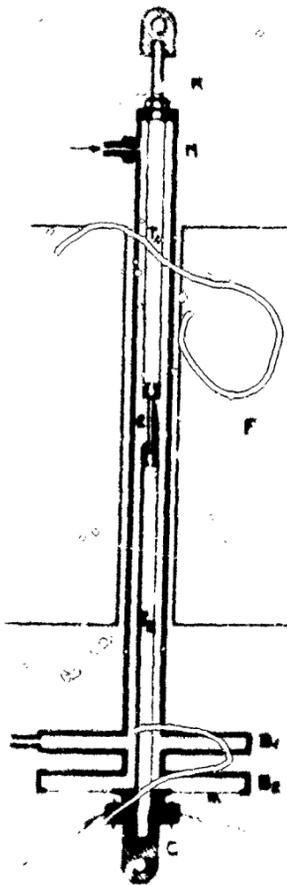
Fig.8 Schéma du montage de l'éprouvette dans le four d'une machine de fluage

Il est relativement facile de conjuguer le dispositif de corrosion sèche avec une machine de fluage et avec une machine de fatigue<sup>22-24</sup> (figs. 8, 9, 10).

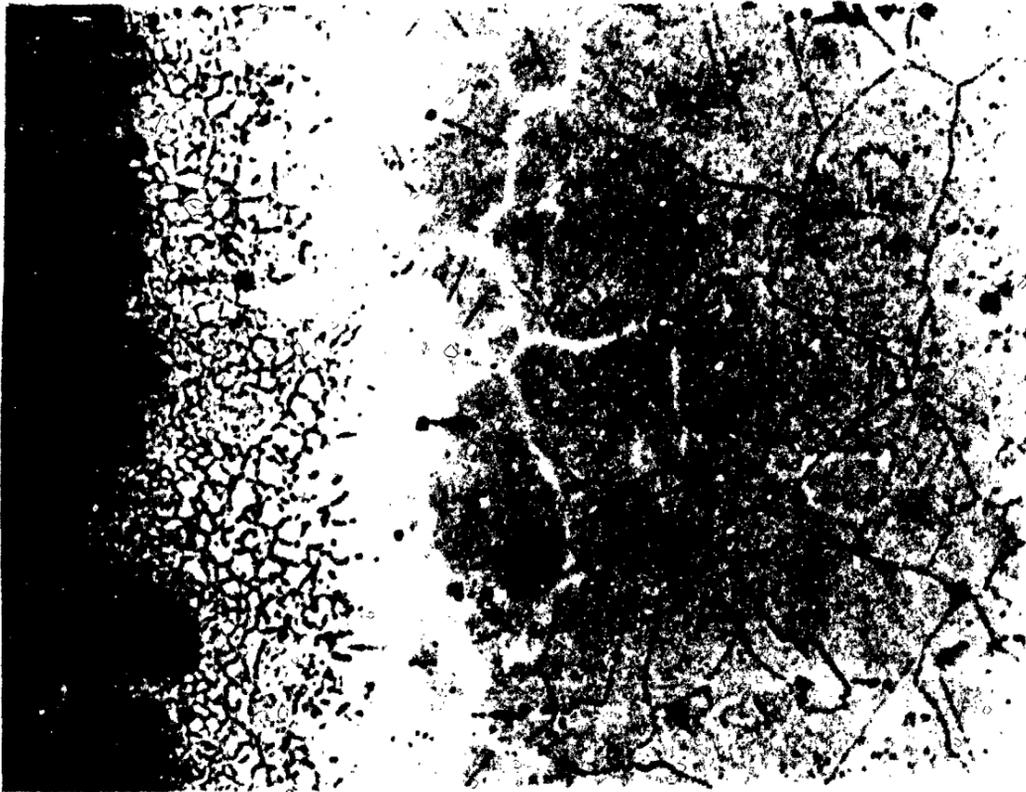
Coupe oblique

Coupe droite

Fig. 13 Réseau de corrosion caractéristique d'une zone écourie  
(Micrographies après attaque anodique)

- (c) Sur les zones écrouies, l'effet de la corrosion se manifeste d'une manière assez spectaculaire. On peut désigner, par le terme 'réseau de corrosion', le réseau des fissures provoquées par l'oxydation. Tandis que sur un métal non écroui ce réseau suit les joints de grains, sur le métal préalablement écroui on observe que ce réseau est très serré et cela d'autant plus que l'écrouissage a été plus poussé. On retrouve la corrosion intergranulaire qui peut s'enfoncer assez profondément dans la masse; évidemment, la rupture des grains initiaux en grains plus petits est nettement mise en évidence. Il est cependant difficile d'admettre qu'il n'y ait que des grains qui constituent ce réseau de corrosion très particulier que l'on observe - on peut penser à la présence d'alignements de précipités préexistant dans le sein de grains - rien cependant ne permet d'affirmer l'existence de tels alignements - on peut penser qu'ils se forment le long des lignes de perturbation du réseau; on peut penser aussi à l'existence de trous, de lacunes submicroscopiques, analogues à ceux qui se forment au cours d'un phénomène de diffusion (effet Kirkendall), ces trous seraient alors dus à la diffusion des éléments oxydables et seraient agrandis comme conséquence de l'oxydation. Il ne s'agit là que de suppositions pour chercher à rendre compte de l'aspect très particulier du réseau de corrosion observé dans une zone écrouie.

On voit donc que l'étude de la corrosion agissant sur des surfaces diversement traitées permet de se rendre compte que la fissuration du métal à la surface est extrêmement différente suivant les traitements qui ont affecté les zones superficielles. En particulier, on peut se rendre compte des dangers d'un écrouissage local accentué. On peut également voir l'effet persistant que peut avoir en profondeur une rayure d'usinage, par exemple - même si celle-ci est éliminée par polissage. L'alliage est marqué en profondeur; dans l'opération de recuit, il évolue différemment; cette évolution en particulier est accélérée dans les zones marquées par l'écrouissage; c'est ce que met en évidence l'aspect de la corrosion (figs.13,14).

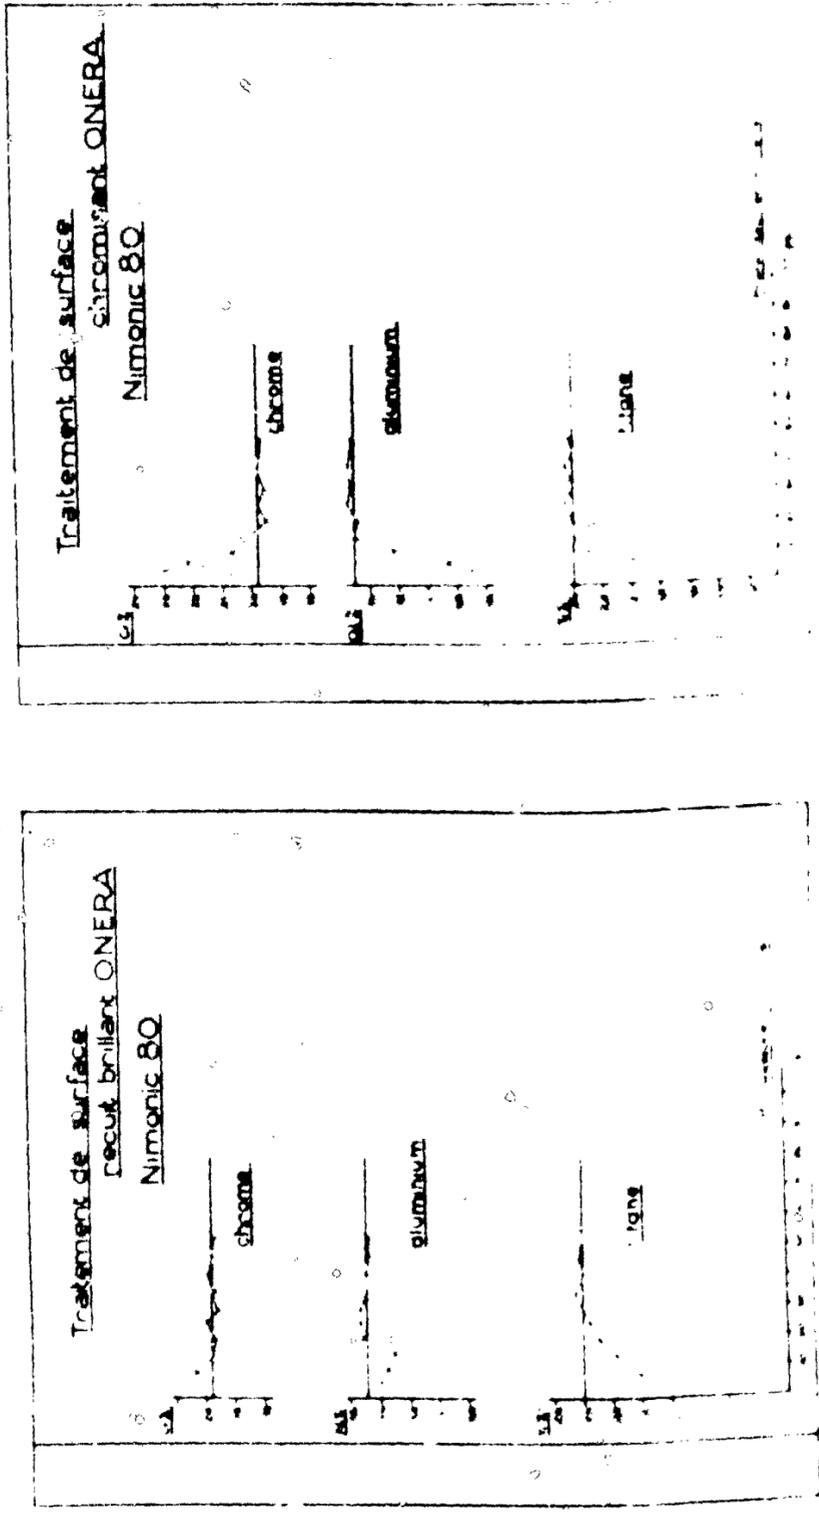
Fig. 15 Analyses superficielles d'échantillons traités par recuit brillant et chromuration et ayant été collés ensemble.

Sur des échantillons ainsi traités, ont été effectués des examens micrographiques, des essais mécaniques et les échantillons ont été soumis aux épreuves de corrosion. Tous les résultats confirment pleinement le rôle protecteur du traitement effectué vis-à-vis de la corrosion (fig. 15).
